## **SPIAGGIAMENTO DEL P. FO LOCARNO A RAPALLO**

**Sintesi della Conferenza tenuta a Palazzo DUCALE - Genova**

**Dal comandante Carlo Gatti e dal giornalista Emilio Carta**

29 gennaio 2013

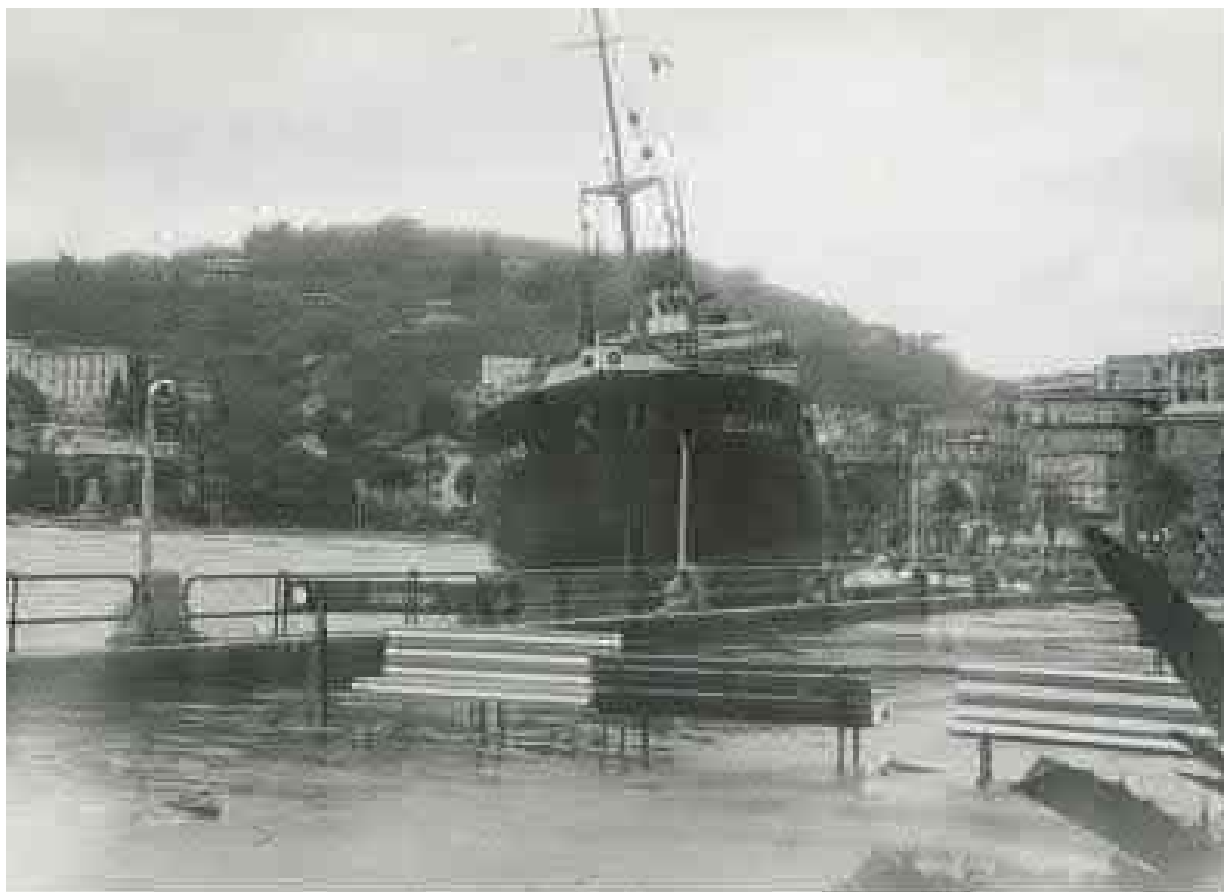
*In questa fotografia della LOCARNO si nota la mancanza della catena dell'ancora di dritta*

Tutto ha un limite. Improvvisamente la catena dell'ancora di dritta che reggeva fino a quel momento lo sforzo, si spezza con uno schianto. La prua comincia a cadere e si capisce che l'ancora di sinistra non agguanta il fondale. Al comandante non rimane che tentare l'unica manovra possibile: *smacchinare* avanti e indietro nel tentativo di tenersi ad una distanza equidistante tra gli scogli della passeggiata a mare, il Molo del porticciolo e il cinquecentesco castello che sporge dalla spiaggia come un'isolotto. Gli scogli sono dappertutto. Ma c'è un altro pericolo, forse ancora più grave: si tratta del basso fondale. La nave, che in qualche modo era riuscita per molte ore a tenersi con la prua al vento, persa ormai l'ancora di dritta, e con quella di sinistra che non morde più il fondo, si traversa al vento e al mare e scarroccia più rapidamente verso la passeggiata. Il vento e le onde battenti sul fianco dritto la spingono verso il basso fondale e la inclinano. Quando lo scafo toccherà il fondale potrebbe anche rovesciarsi. Qui entra in gioco l'abilità e la freddezza, ma anche la fortuna del Comandante. Come abbiamo già detto, l'uomo ha a disposizione soltanto la motrice, che per fortuna non ha limitazione di

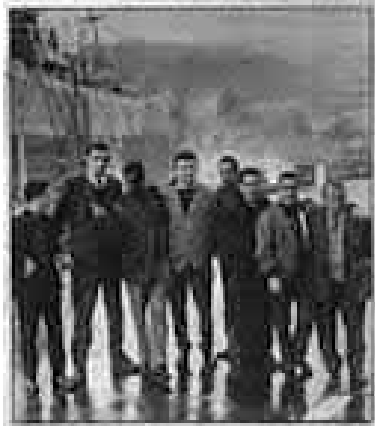
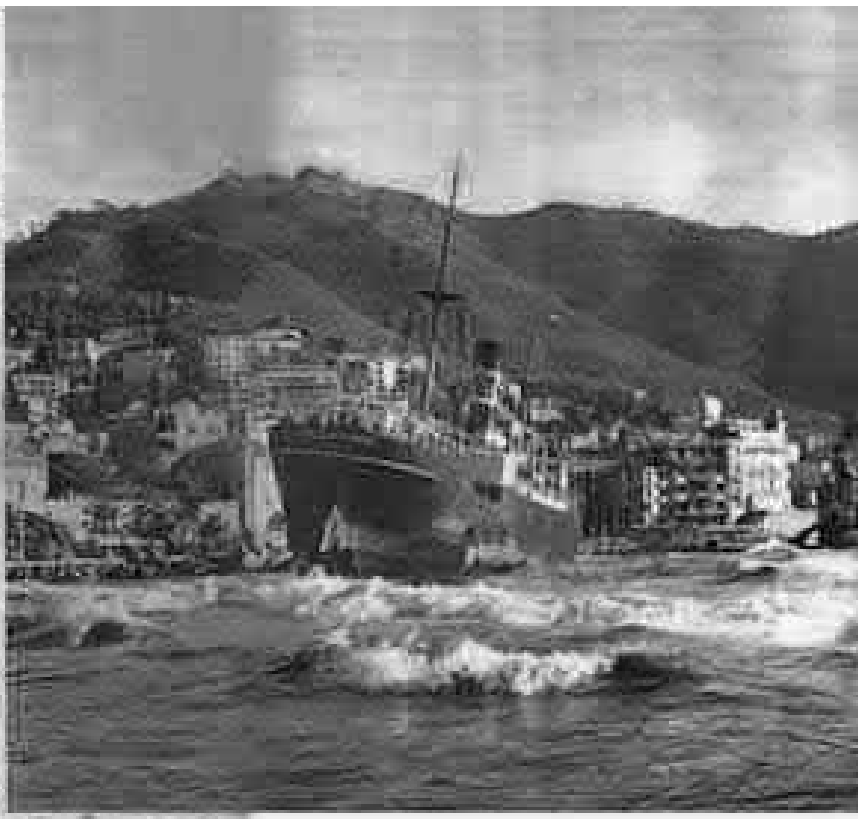
La nave di Locarno si è arenata sulla scogliera di Rapallo
